SPMによるセメントペースト表面の物性評価

東京大学 生産技術研究所 人間・社会系部門 酒井雄也

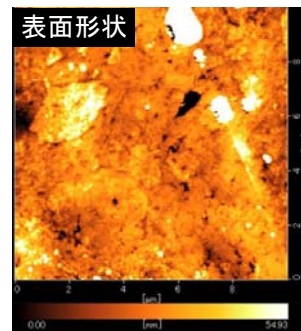
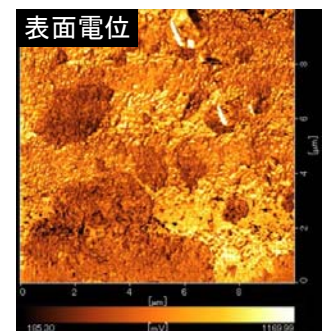
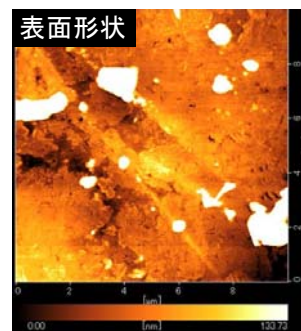
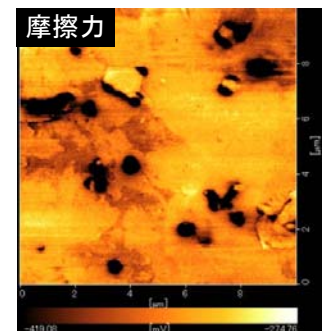
SPMの測定結果(1か月保管した試料)

表面電位と摩擦力いずれも、相対的に低い値が斑点状に測定された。これらの領域は水和物の縁部分に限定されていないことから、実際に表面電位や摩擦力の異なる領域であると考えられる。試料の保管中に進行した炭酸化によって、このような差が生じた可能性があり、今後検討を進める。
